W roku 2022 Gmina Wilamowice w ramach zadania pn. „Sztuka i Architektura” przeprowadziła renowację 4 zabytkowych obiektów wpisanych do gminnej ewidencji zabytków. Projekt zrealizowany został we współpracy z Czeskim miastem Frydlant nad Ostawicą. Zadanie jest współfinansowane w ramach Funduszu Mikroprojektów Euroregionu Beskidy Programu INTERREG-V-A Republika Czeska-Polska.

1) Renowacja kapliczki przydrożnej przy ul. Kasztanowej w Starej Wsi

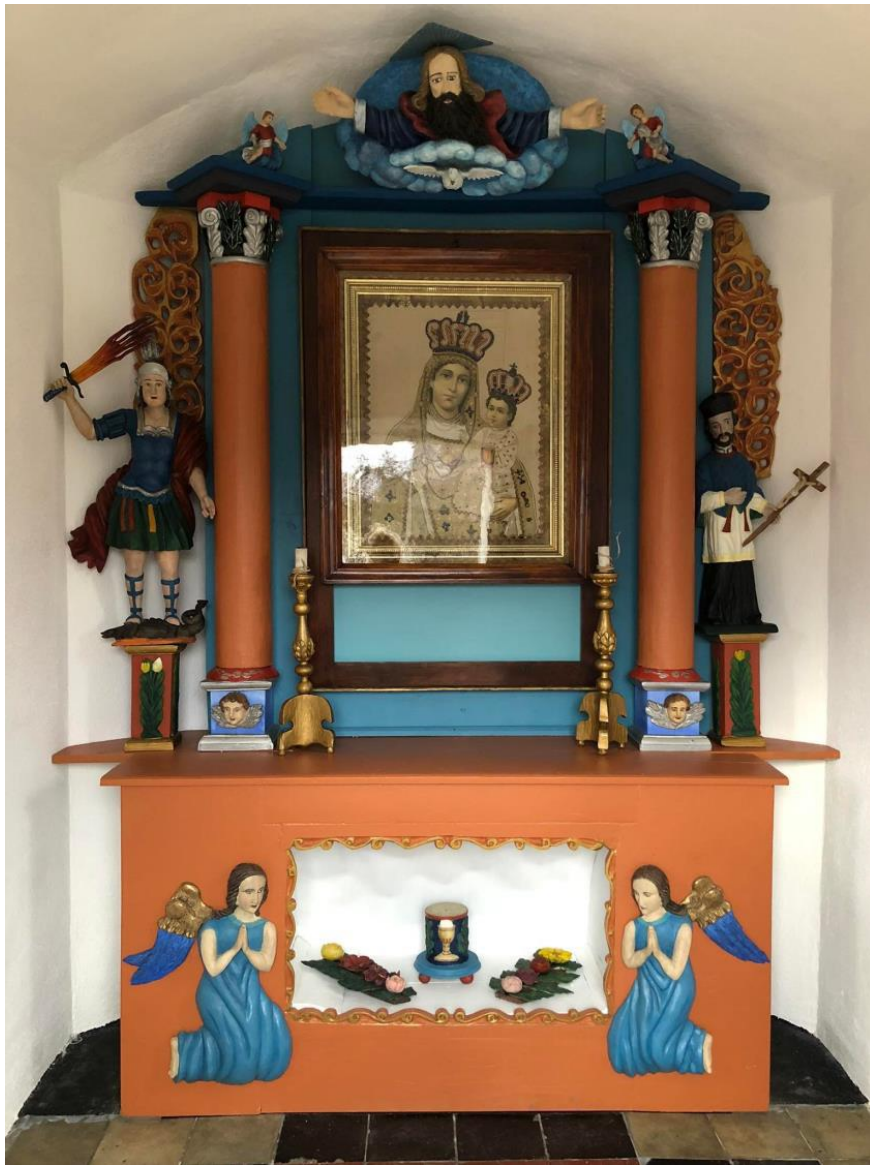
Ołtarz po konserwacji

W ramach prac związanych z ołtarzem zrekonstruowano polichromie nawiązując kolorystycznie do odkrytych fragmentów oryginału, ponownie nałożono warstwy monochromatycznych na elementach architektonicznych (ołtarz, szafa ołtarzowa, kolumny)

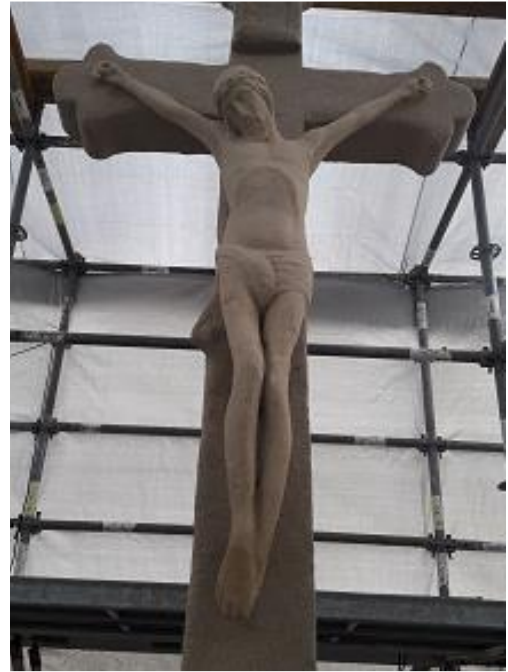
Krucyfiks przed i po renowacji.

Zespół rzeźb przedstawiający scenę ukrzyżowania usytuowany jest w centralnej części cmentarza. Obiekt wykonany z piaskowca, ufundowany został w 1856 r przez wilamowską gminę. Kompozycja składa się z dwóch figur przedstawiających Marię i Jana; pomiędzy nimi na cokole umieszczony został krucyfiks. Cała scena została ustawiona na postumencie, na którym widnieje napis: "Kto wierzy we Mnie, nie umrze na wieki". W ramach prac wzmocniono całą powierzchnię krzyża kamiennego oraz schodów, uzupełniono ubytki mineralną zaprawą do uzupełniania kamienia, dobraną do kolorystyki otoczenia.
