W roku 2022 Gmina Wilamowice w ramach zadania pn. „Sztuka i Architektura” przeprowadziła renowację 4 zabytkowych obiektów wpisanych do gminnej ewidencji zabytków. Projekt zrealizowany został we współpracy z Czeskim miastem Frydlant nad Ostawicą. Zadanie jest współfinansowane w ramach Funduszu Mikroprojektów Euroregionu Beskidy Programu INTERREG-V-A Republika Czeska-Polska.

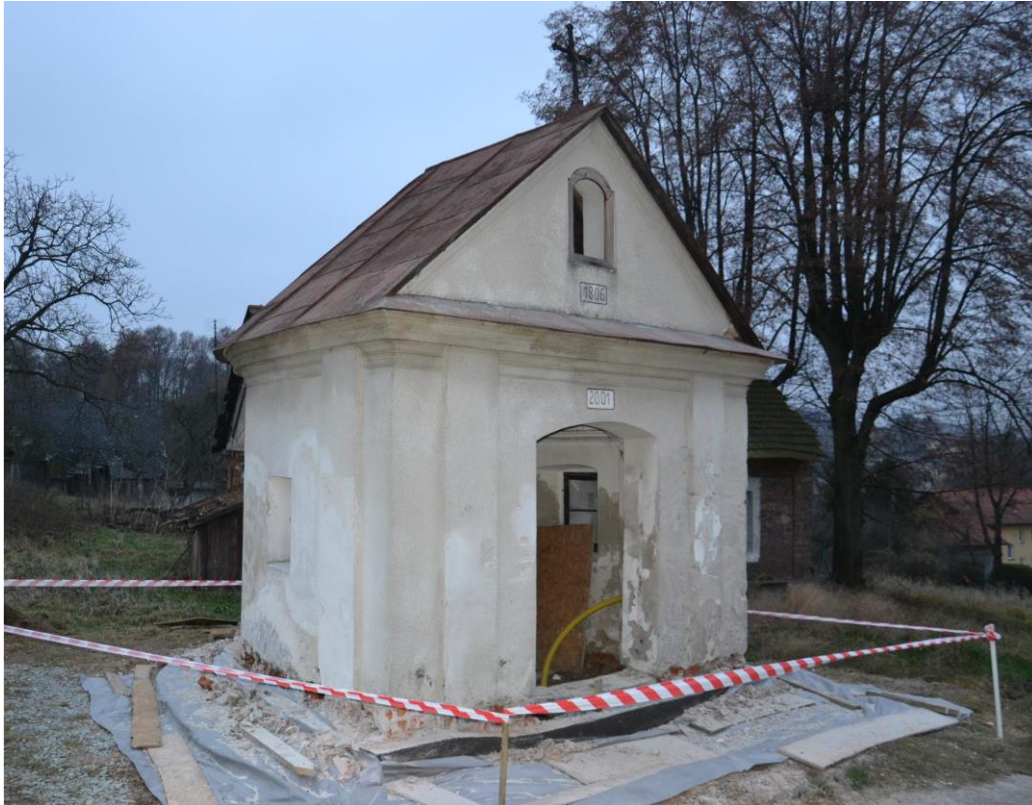
1) Renowacja kapliczki przydrożnej przy ul. Kasztanowej w Starej Wsi

Zakończenie prac polegających na wzmocnieniu fundamentu oraz ułożeniu drenażu opaskowego.

Kapliczka została postawiona w 1806 roku. Budynek jest murowany w typie domkowym, z absydą, dwuwieżkowa, tynkowana z dwuspadowym dachem. W części cokołowej widoczna podmurówka z kamienia łamanego. Ściany kapliczki zamyka gzyms wieńczący, trójkątny szczyt również ozdobiony gzymsem. Na elewacji frontowej widoczne płaskie pilastry, które flankują drzwi wejściowe. W szczycie dachu umocowany krzyż stalowy, kuty z promieniami. Wewnątrz gzyms wieńczący który obiega całe pomieszczenie, przy ścianie tylnej murowana mensa ołtarzowa, obecnie pozbawiona tynku. Pierwotnie w pomieszczeniu głównym kapliczki znajdowała się figura św. Józefa, obecnie w górnej wnęce znajduje się figurka Chrystusa Frasobliwego.

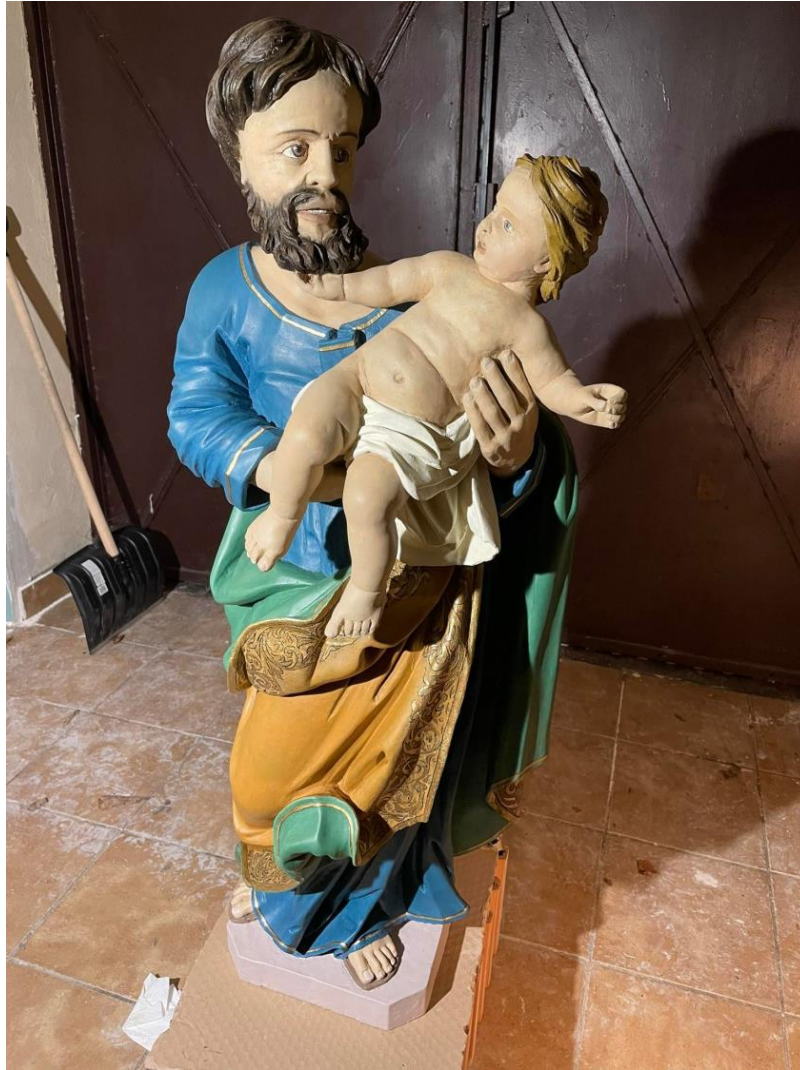
Przeprowadzone prace przy figurze św. Józefa:

Rzeźba przedstawiająca św. Józefa po konserwacji.

Przeprowadzono badania mające na celu ustalenie nawarstwień w obiekcie. Rzeźbę oczyszczono z kurzu, pajęczyn i zabrudzeń powierzchniowych. Wykonano dezynsekcję elementów przez przesączenie, lub iniekcję preparatu w otwory w drewnie. Usunięto wtórne powłoki malarskie do warstw oryginalnych. Wzmocniono osłabione elementy. Najbardziej zdegradowane elementy wzmocniono żywicą. Uzupełniono ubytki formy rzeźbiarskiej masą żywiczną. Uzupełniono ubytki w zaprawie przy pomocy zaprawy klejowo kredowej. Zrekonstruowano polichromię nawiązując kolorystycznie do odkrytych fragmentów oryginału. Użyto do tego zabiegu farb akrylowych oraz zastosowano laserunki na bazie farb olejnych. Wykonano rekonstrukcję imitacji złocień i srebrzeń przy pomocy mediów w proszku. Ponownie nałożono warstwy monochromatyczne na elementach rzeźby.

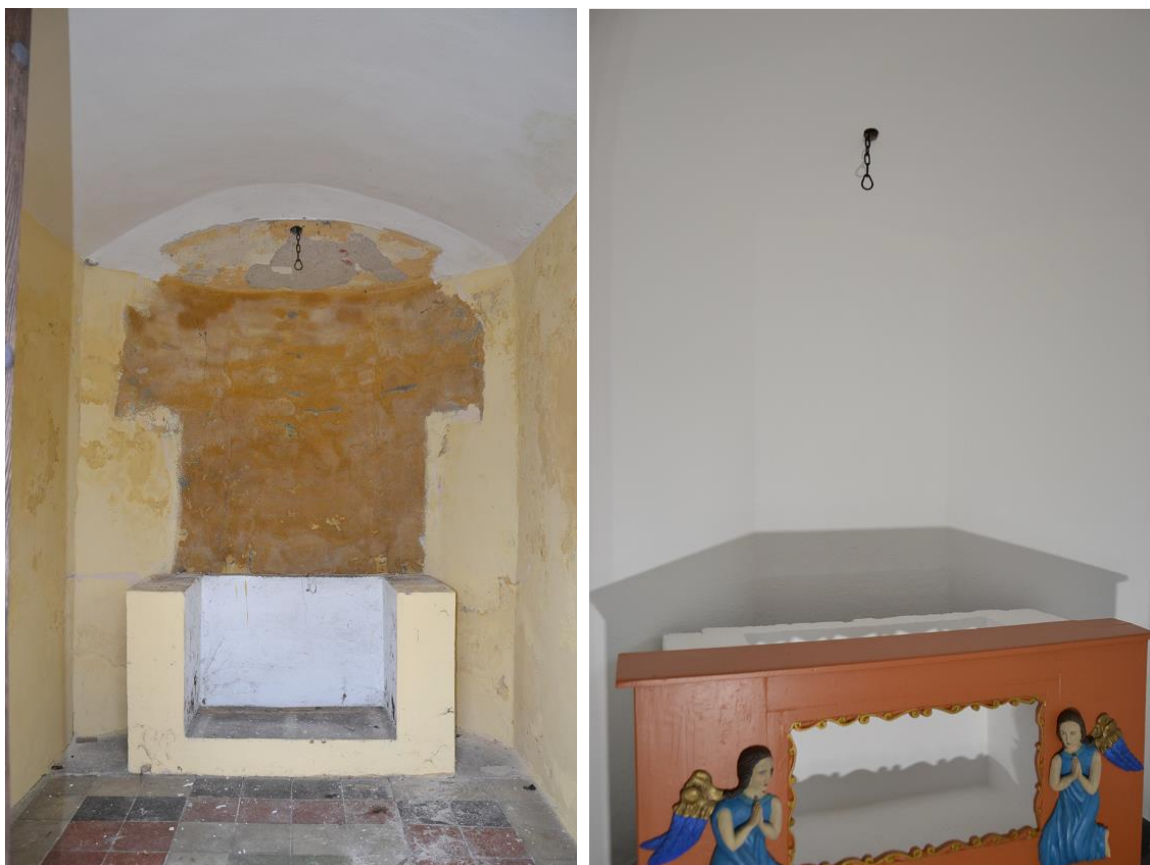
2) Renowacja kapliczki przy ul. Piłsudskiego i ul. Dunata w Wilamowicach

Renowacja apsydy kapliczki.

Kapliczka na planie prostokąta z trójbocznie zamkniętą absydą i dwuspadowym dachem została zbudowana w 1806. Wejście zostało zwieńczone łukiem odcinkowym, zamknięte drewnianymi drzwiami. Po bokach wejścia dwie wnęki zwieńczone łukowo. We wnękach duże figury po lewej Matki Bożej Bolesnej, po prawej Chrystusa Nazareńskiego. W szczycie, pod samym dachem trzecia wnęka z płaskorzeźbioną figurą św. Jana Nepomucena. Wewnątrz, w absydzie znajduje się ołtarz z obrazem Matki Bożej Piekarskiej. W szczycie ołtarza Bóg Ojciec, a po bokach dwie figury świętych Jerzego i Jana Nepomucena.

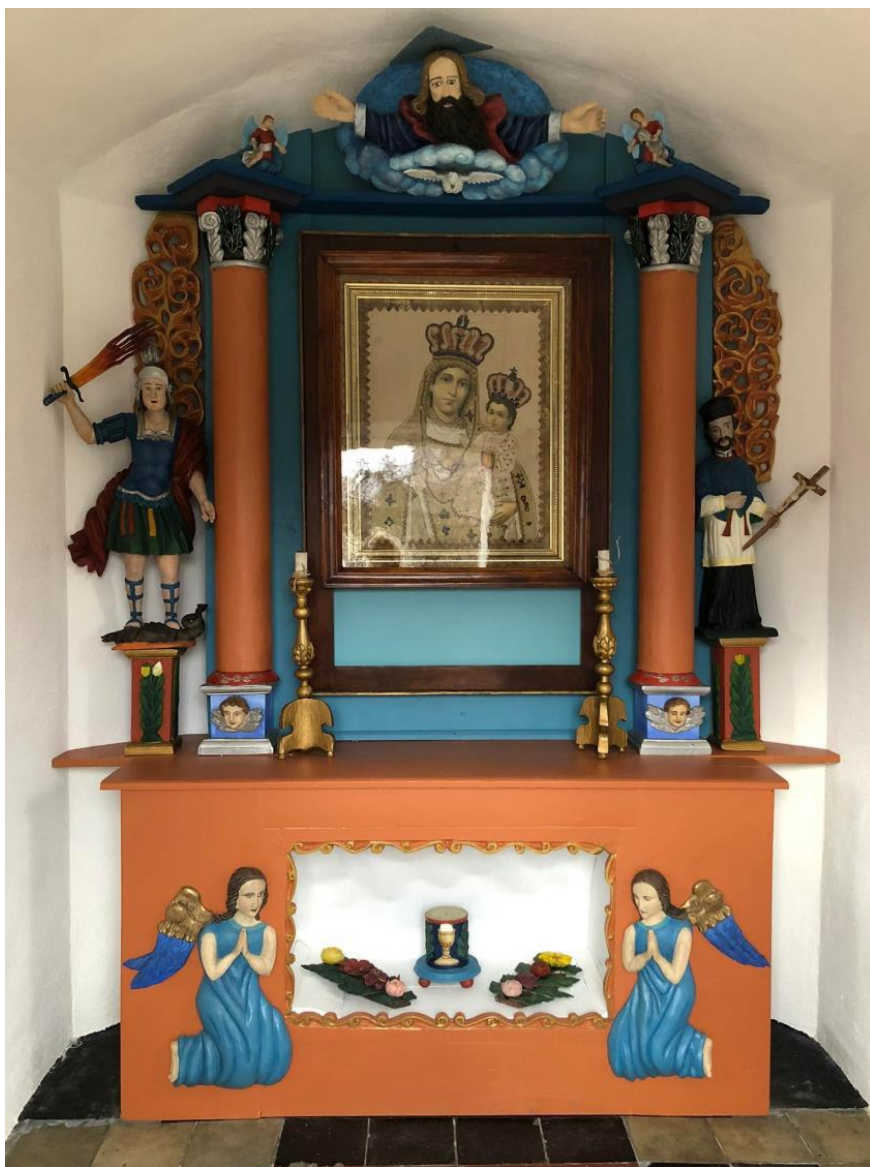
Ołtarz po konserwacji

W ramach prac związanych z ołtarzem zrekonstruowano polichromie nawiązując kolorystycznie do odkrytych fragmentów oryginału, ponownie nałożono warstwy monochromatycznych na elementach architektonicznych (ołtarz, szafa ołtarzowa, kolumny)

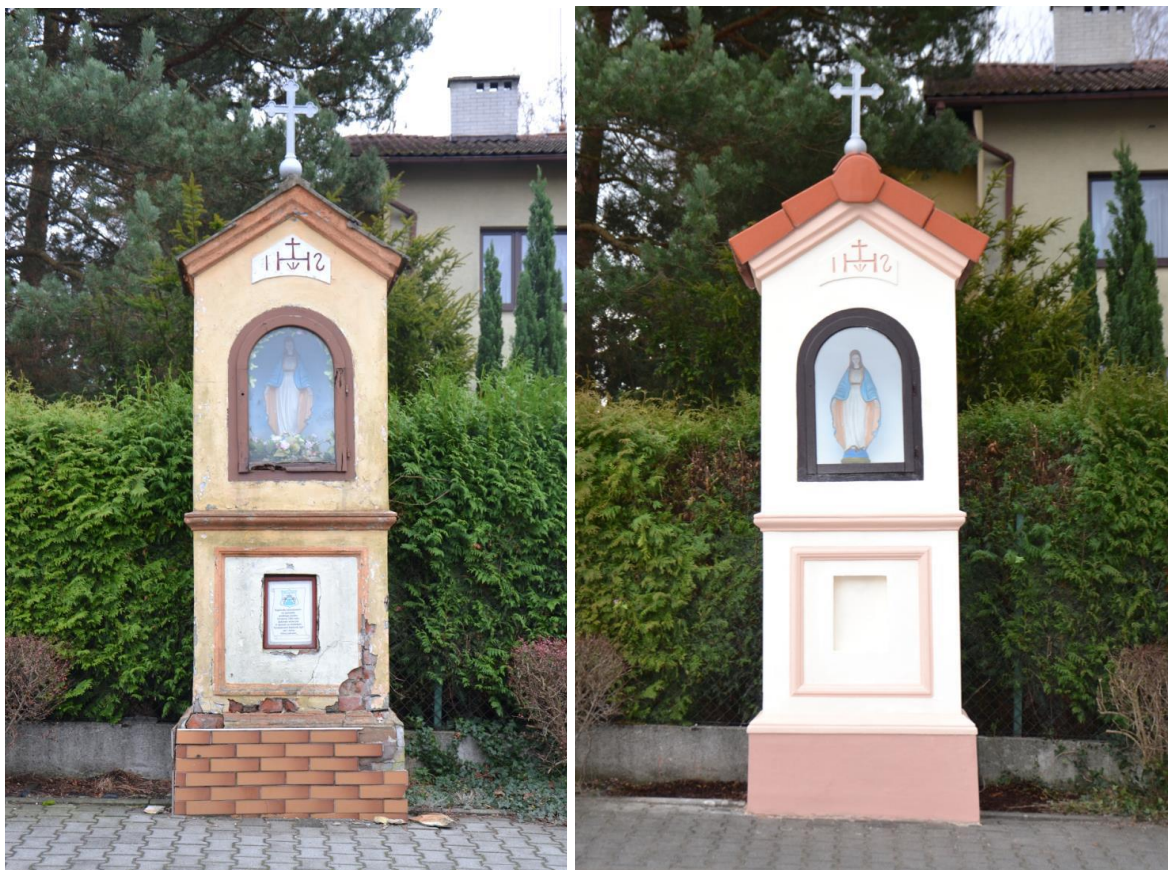
3) Renowacja kapliczki przydrożnej przy ul. Jana III Sobieskiego 92 w Wilamowicach

Kapliczka przed i po renowacji.

Kapliczka murowana w formie prostopadłości z dwuspadowym dachem została ufundowana w 1902 roku przez Jana i Annę Klimczaków. Budowla składa się z trzech oddzielonych elementów. U podstawy cokół, lekko wysunięty przed lico, oddzielony od pozostałej części gzymsem. Kolejny element to zwarty trzon, ozdobiony wklęsłymi płycinami otoczonymi profilowanymi opaskami. Trzeci element to przestrzeń na figurę, u podstawy gzyms kordonowy, na elewacji frontowej i bocznych arkadowe okna, które otwierają przestrzeń kapliczki. Wewnątrz figura gipsowa NMP w typie Immaculata.

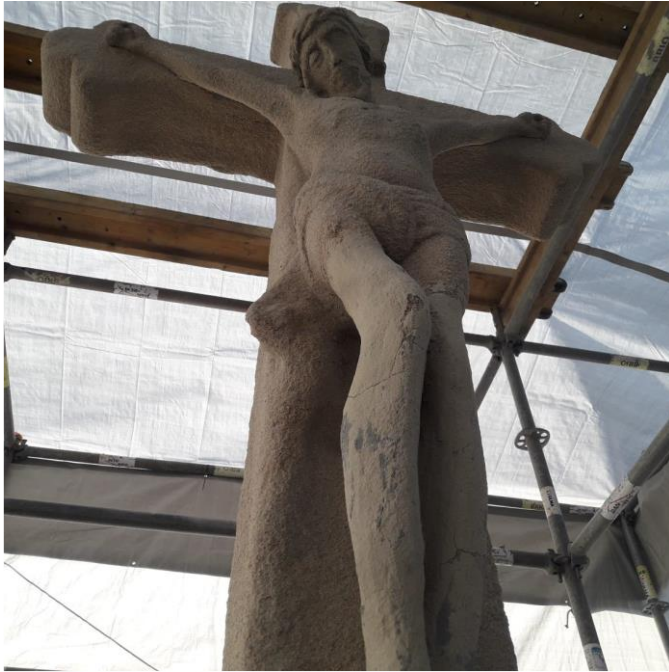
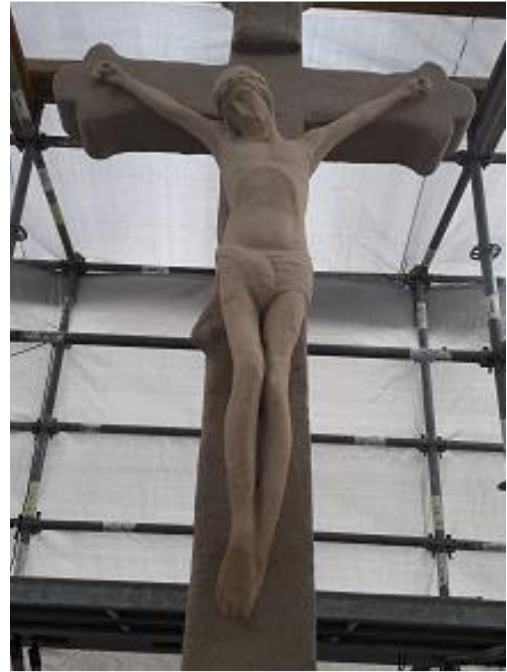
4) Renowacja krzyża erekcyjnego na cmentarzu w Wilamowicach

Krucyfiks przed i po renowacji.

Zespół rzeźb przedstawiający scenę ukrzyżowania usytuowany jest w centralnej części cmentarza. Obiekt wykonany z piaskowca, ufundowany został w 1856 r przez wilamowską gminę. Kompozycja składa się z dwóch figur przedstawiających Marię i Jana; pomiędzy nimi na cokole umieszczony został krucyfiks. Cała scena została ustawiona na postumencie, na którym widnieje napis: "Kto wierzy we Mnie, nie umrze na wieki". W ramach prac wzmocniono całą powierzchnię krzyża kamiennego oraz schodów, uzupełniono ubytki mineralną zaprawą do uzupełniania kamienia, dobraną do kolorystyki otoczenia.
